Erneuerung der Innenbeschichtung der beiden Druckrohrleitungen des Brennerkraftwerkes

Beschreibung des Kraftwerkes

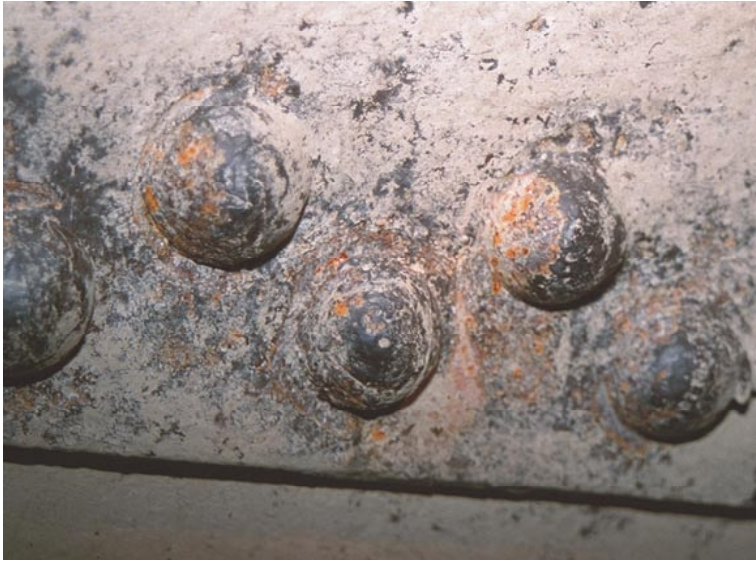
Im Jahr 1974 wurde die Rohrleitung mit einer zweifachen Zinkgrundierung und einer ca. 200 µm starken Deckbeschichtung mit Steinkohlenteerpech konserviert. 1984 war der Abrieb an den Nieten und insbesondere im Sohlbereich soweit fortgeschritten, daß ein Pflegeanstrich mit Inertol 1 dick aufgebracht werden mußte. Durch die Tatsache, daß der Fluß der das Kraftwerk speist,

nur durch eine kleine Wehranlage aufgestaut ist, kommt stark mit Gletscherschliff und sonstigen Verunreinigungen belastetes Wasser direkt in die Einlaufbauwerke der DRL. Durch die Konstruktionsart mit Nieten und Blechstößen entstehen Verwirbelungen welche zusammen mit der hohen Verunreinigung des Wassers einen starken Abrieb an der Beschichtung verursachen.

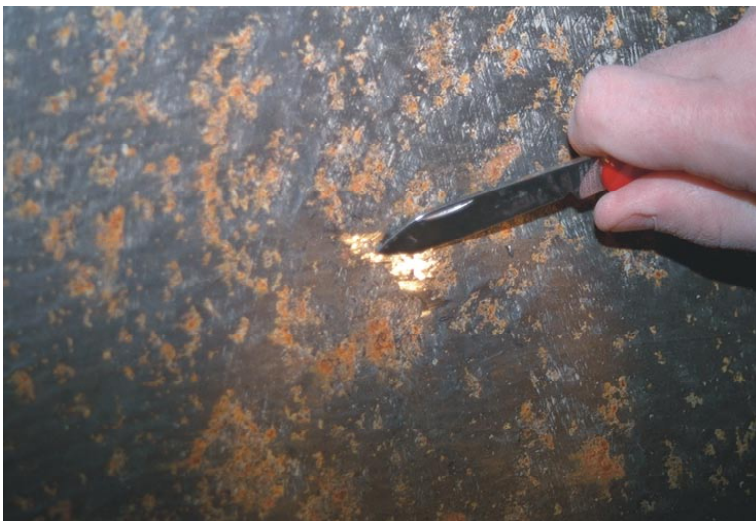
An diesen Stellen wurde die Beschichtung auch zwischenzeitlich immer wieder ausgebessert. Dennoch konnte die alte Beschichtung mit einem Messer leicht entfernt werden. Die darunter befindliche Zinkgrundierung war komplett korrodiert und zeigte Haftungsmangel.

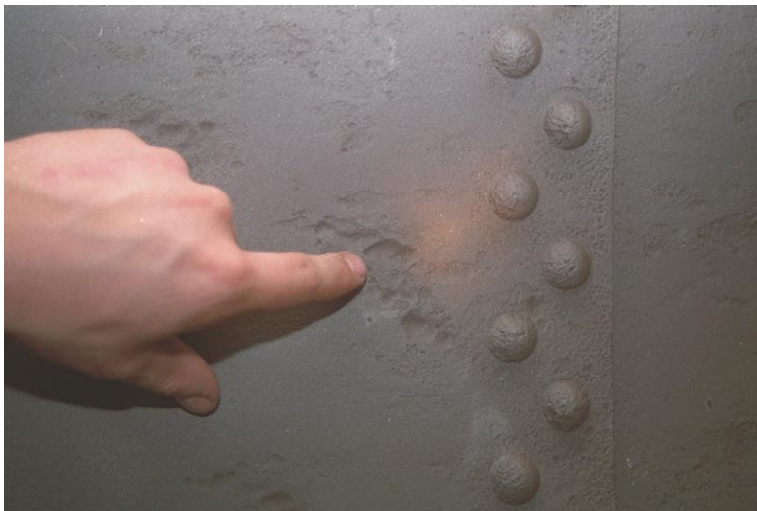
Die Oberflächenvorbereitung erfolgte durch Strahlreinigen mit Korund bis zu einem Normreinheitsgrad Sa 2½. Die erzielte Rauhtiefe lag zwischen 50 und 70 µm. Durch die hohe Abriebbelastung und den Umstand, daß in früheren Zeiten (anderer Eigentümer) die Instandhaltung der Beschichtung wahrscheinlich sehr lange vernachlässigt wurde, wies die Oberfläche relativ schwere Korrosionsschäden auf.

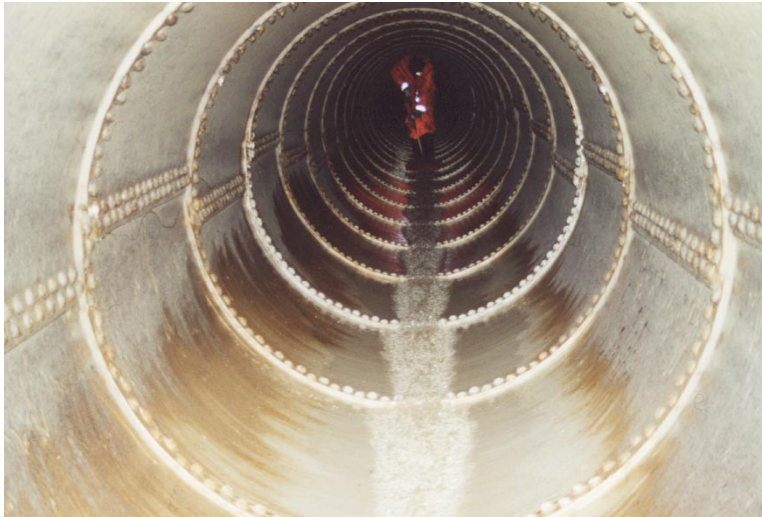
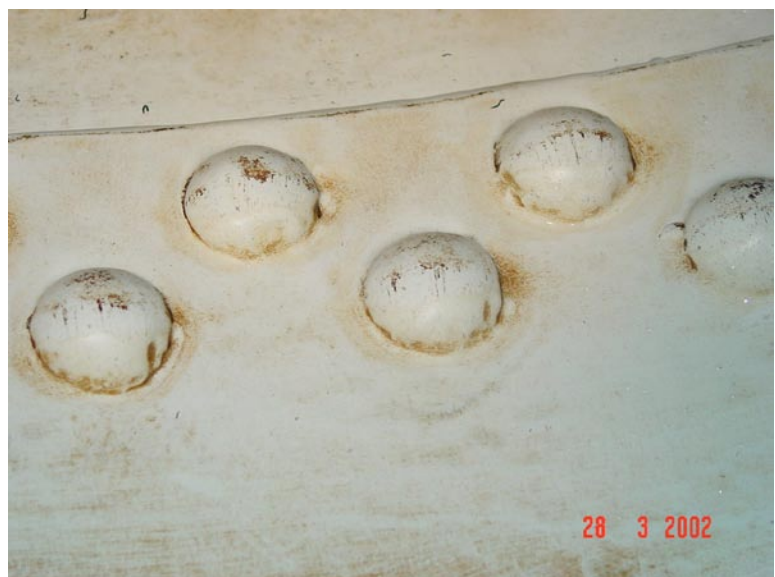
Im Februar und März 2002 erfolgte die Garantieabnahme nach 5jährigen Betrieb. Die Rohrleitungen wurden entleert und partiell gereinigt. Speziell der stark belastete Sohlbereich sowie die Bereiche bei den Nietendreihen und Blechstößen waren von besonderem Interesse. Wie die nebenstehenden Bilder und die durchgeführten Messungen ergaben, konnten die hohen Erwartungen, die in

das Beschichtungssystem Humidur[®] gesetzt wurden bestätigt werden. Trotz der enormen Belastung durch Sand und Gletscherschliff war der Abtrag an der Beschichtung nur gering. Lediglich im Bereich der Nietenköpfe im Sohlbereich waren einzelne Stellen zu finden, wo die weiße Deckbeschichtung abgeschliffen und die vorgestrichene grüne Schicht durchkam. Im Vergleich zu dem vorher eingesetzten Beschichtungssystem auf Teer-Epoxidharz-Basis, bei dem diese Stellen jährlich aufwendig repariert werden mussten, erzielte das Humidur[®]-System eine wesentliche Verbesserung und langfristige Senkung der Instandhaltungskosten. Im Winter 2003 wird in diesem Bereich die Rohrleitung mit Wasser und Bürsten gereinigt, abtrocknen lassen und mit Humidur[®] lokal ausgebessert ohne aufwendig klimatisieren oder sogar durch sandstrahlen reinigen zu müssen.
