Sanierung des Korrosionsschutzes der Druckrohrleitung des Kraftwerkes Naturns (I)

A. Zwanzinger, E. Rainer, B. Kommenda

Zusammenfassung: Die Azienda Energetica S.p.A. entschlossen sich die schweren Korrosionsschäden an der Innenfläche der Druckrohrleitung und der Absperrorgane nach 40 Jahren Betrieb zu sanieren. Im Rahmen eines dreimonatigen Werkstillstandes wurden die 13.000 m² Innenfläche der 2.000 m langen Druckrohrleitung (2,0 – 1,8 m Durchmesser), die eine Fallhöhe von 1.135 m aufweist, von Mitte Februar bis Mitte Mai 2001 vollständig bearbeitet. Die alte Beschichtung auf Teerbasis wurde durch Sandstrahlen entfernt und die Oberfläche in zwei Lagen mit dem lösemittelfreien Zweikomponenten-Epoxidharzsystem Humidur[®] beschichtet.

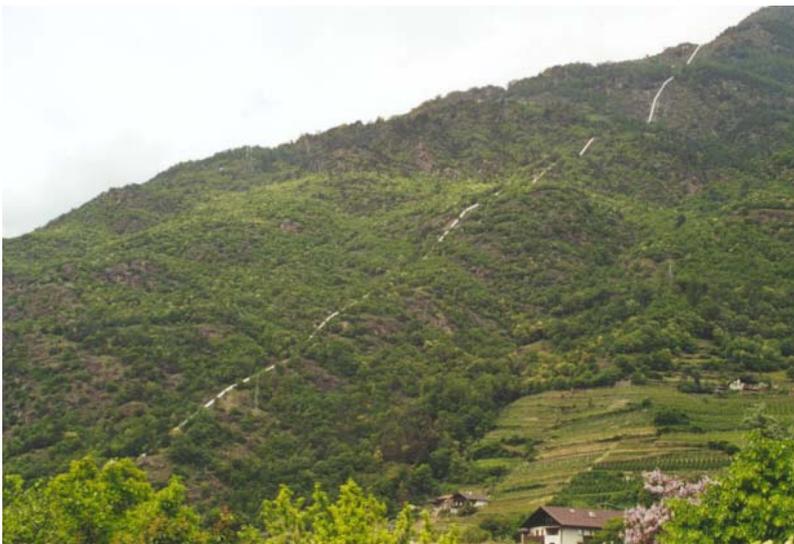
Das nebenstehende Bild zeigt die Rohrleitung mit einer ca. 5 cm starken, außen mit einer Alufolien und Plane umhüllten, Isolierung. Die Isolierung wurde im Spätherbst 2000, also vor der Entleerung, angebracht.

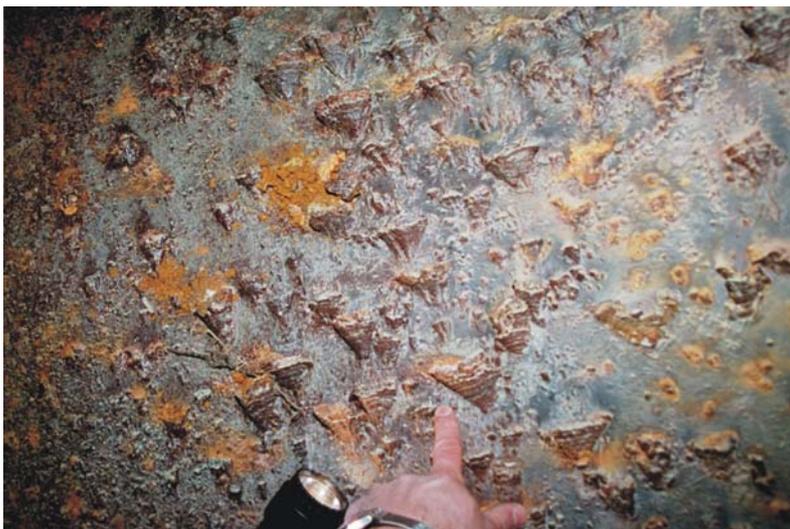
Die Altbeschichtung auf Teerbasis war von Rostpusteln großflächig zerstört. Die Rostpusteln waren mehrere Zentimeter hoch und breit. Im Bereich der Sohle waren kaum glatte Stellen ohne Muldenkorrosion und Lochfraß zu finden.

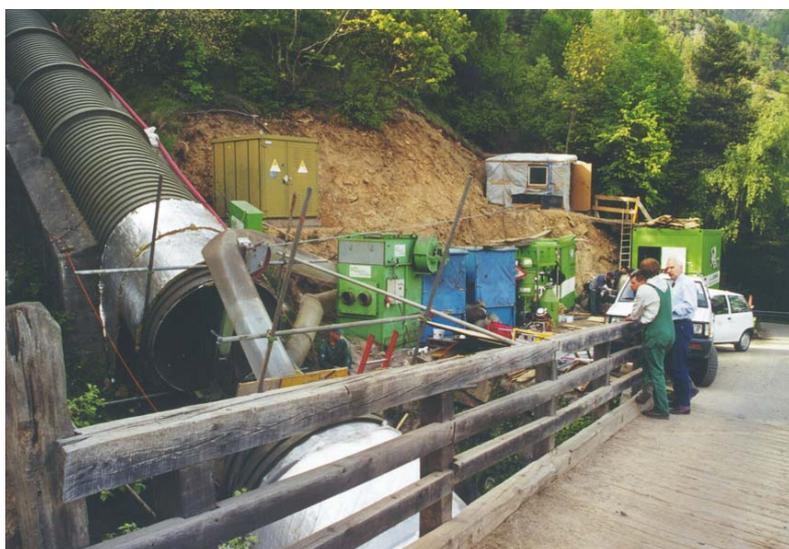
Das nebenstehende Bild, das nach Fertigstellung der beiden Abschnitte 2 und 3 aufgenommen wurde, zeigt die Baustelleneinrichtung bei der Mittelstation ohne Einhausung. Im Hintergrund ist das Windenhäuschen zu sehen. Die Seil-

umlenkung ist auf dem unteren Ende des oberen Rohres montiert.

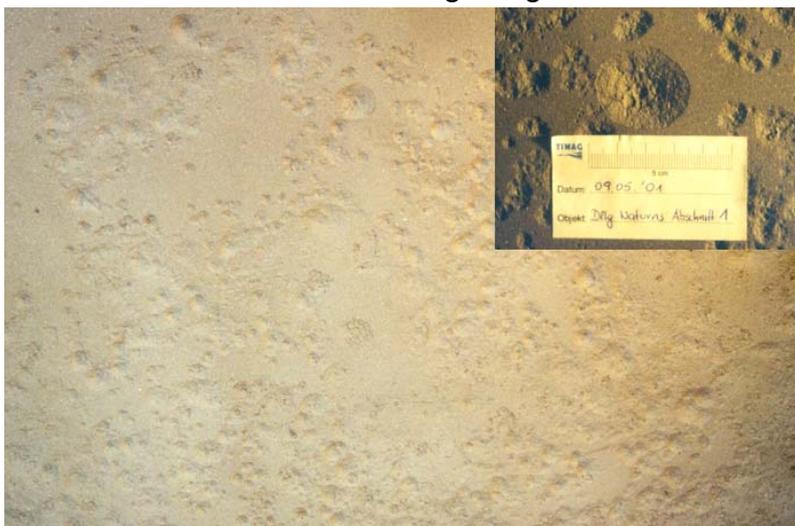
Die nebenstehende Abbildung zeigt die enormen Korrosionsschäden nach der Strahlentrostung.

Nach der Sandstrahlabnahme durch die Qualitätssicherungspersonal der TIWAG und stichprobenartiger Prüfung der Schweißnähte wurde der jeweilige Teilabschnitt zur Beschichtung freigegeben. In der Leistungsbeschreibung war aufgrund der Korrosionsschäden (speziell im Sohlbereich) und der zu erwartenden Belastungen festgelegt, Humidur[®] in zwei Arbeitsgängen im Farbtonwechsel (erste Schicht fehgrau, zweite Schicht/Deckschicht reinweiß) mit einer Gesamttrockenschichtstärke von mind. 800µm im Sohlbereich (Kreissegment zwischen 4 und 8 Uhr) und mind. 600µm im restlichen Bereich zu applizieren. Die Applikation erfolgte mittels Airless-Spritzen im Kreuzgang.

Die ersten Deckbeschichtung (direkt auf den Stahl – keine Grundierung) konnte nach einer Trockenzeit von nur 48 Stunden mit der Befahrungsanlage überfahren und optisch auf Poren untersucht werden. Offene Poren und die scharfkantige Mulden- und Lochfraßkorrosion wurde mit Humidur[®] P gespachtelt und anschließend die zweite Deckschicht Humidur[®] aufgebracht.

Aufgrund einer höheren Schichtstärke bei der ersten Schicht (ca. 400 bis 500µm bzw. 700 bis 1.000µm im besonders stark korrodierten Bereichen wie Sohle bzw. Schweißnähte) konnte eine großflächige Spachtelung vermieden werden. Die durchschnittliche Schichtstärke betrug im Sohlbereich ca. 1.200µm und auf der restlichen Fläche ca. 900µm.

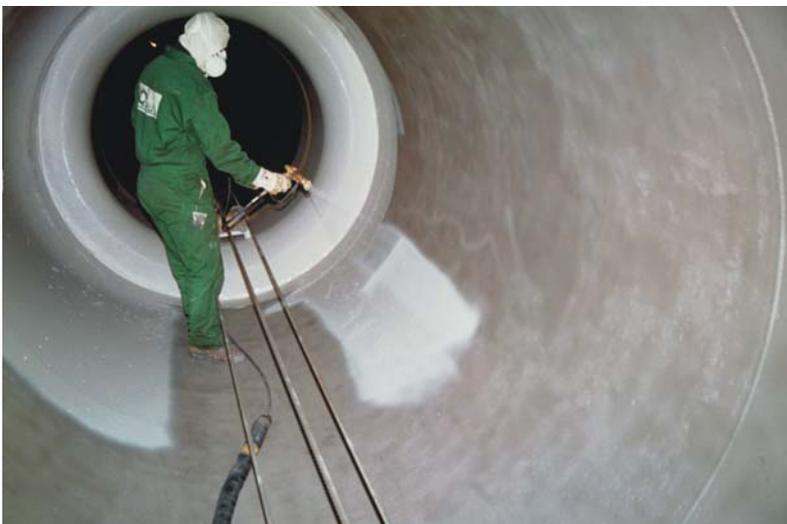
Der erste Teilabschnitt im Abschnitt 2 war die ca. 100 m lange Flachstrecke bis zum ersten Krümmer (ca. 700 m²). Das nebenstehende Bild zeigt die Applikation der ersten Schicht Humidur® auf die gereinigte Stahloberfläche.

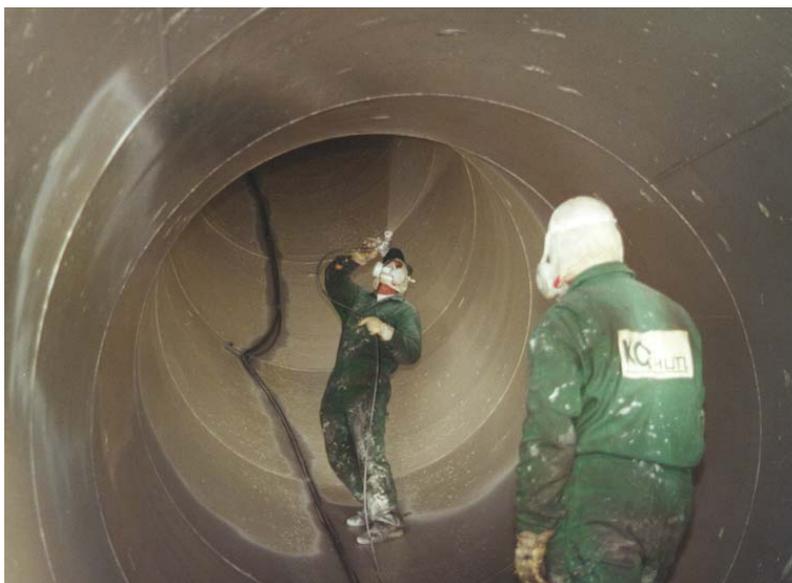
Die ans untere Ende des S-förmigen gepanzerten Triebwasserstollens geflanschten 2 Drosselklappen und das Ausbaurohr waren demontiert. Das nebenstehende Bild zeigt die Applikation der zweiten Schicht Humidur® im Bereich des S-förmigen Triebwasserstollens. Der Durchmesser beträgt 2,4 m, die Länge bis zur Schieberkammer ca. 65 m. Aufgrund der mäßigen

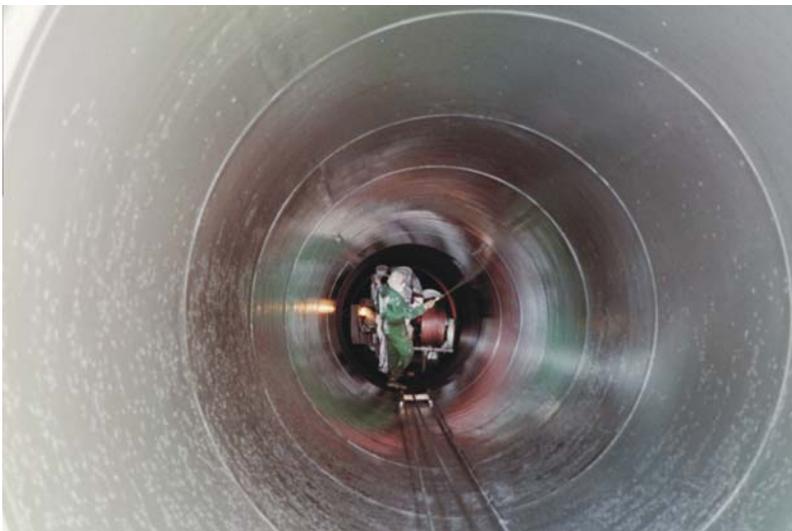
Auch in der Schrägstrecke war der Lochfraß und die Muldenkorrosion besonders im Bereich der Sohle, wo die alte Beschichtung wahrscheinlich durch Abrasion frühzeitig beschädigt wurde, tief.

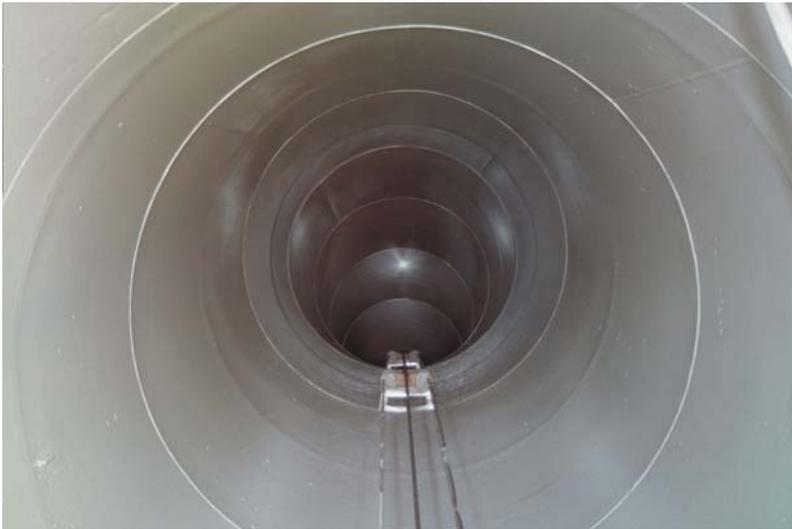
Das nebenstehende Bild zeigt die fertig aufgetragene erste Schicht im Bereich einer positiven Krümmung der Rohrleitung und die Seile und Umlenkrollen für die Befahrungsanlage. Da von oben nach unten gespritzt wurde und sich der Arbeitswagen unterhalb der frisch gespritzten Fläche befand, konnten während der Trockenzeit die Sandstrahlarbeiten fortgesetzt werden. Nach 48 Stunden konnte die Beschichtung mit dem Wagen überfahren und die zweite Schicht Humidur® im Farbton weiß gespritzt werden.

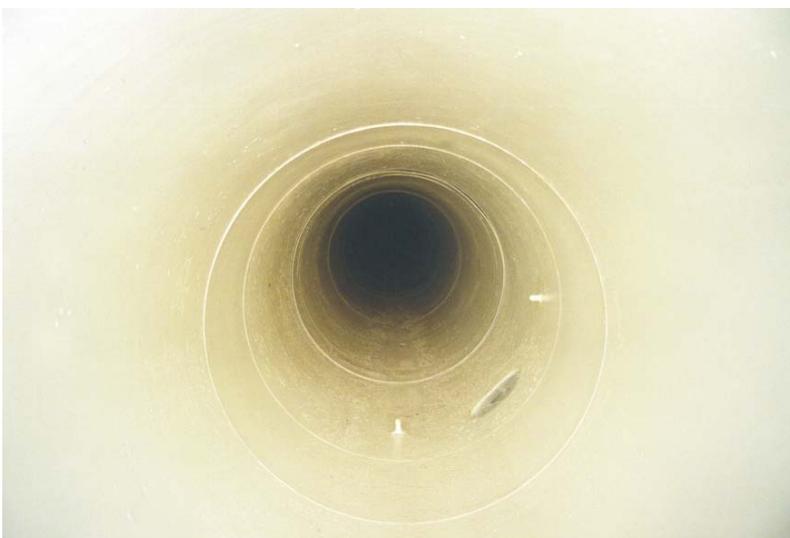
Das nebenstehende Bild zeigt das fertig beschichtete Rohr nach Demontage der Befahrungsanlage. Rechts im Bild ist ein Mannloch (Größe: 38 x 28 cm, oval), das durch eine Holzform während der Sanierungsarbeiten verschlossen war, erkennbar.

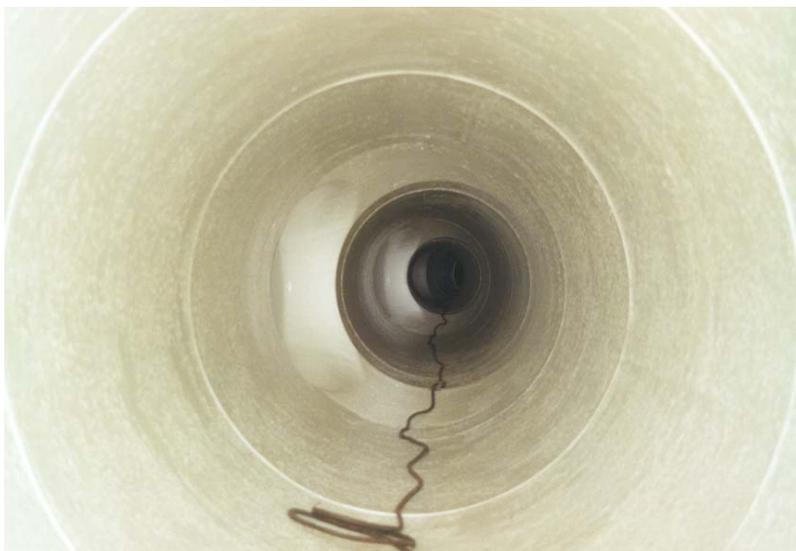
Nebensiehendes Bild zeigen die fertig beschichtete und sich bei jedem Turbinenstich verjüngende Verteilrohrleitung. Am Ende der Verteilrohrleitung waren die Absaugungsrohre für die Belüftung (Klimatisierung) montiert.
