Die Herausforderung – Sanierungsprojekt in neuen Dimensionen: Die Erneuerung des Korrosionsschutzes des Pumpspeicherkraftwerkes Wehr (D)

Zusammenfassung: Die Schluchseewerk AG entschlossen sich den Korrosionsschutz des Pumpspeicherkraftwerkes Wehr, bestehend aus den Anlagenteilen Druckschacht, Ober- und Unterwasserverteilrohrleitung, Zylinderschutz und Lindauüberleitung, nach 30 Jahren Betrieb zu sanieren. Im Rahmen eines zwölfmonatigen Werkstillstandes wurden die 40.900 m² Stahloberfläche von Anfang April 2008 bis Anfang März 2009 vollständig bearbeitet. Die alte Beschichtung auf Teerbasis wurde durch Sandstrahlen entfernt und die Oberfläche in zwei bzw. drei Lagen mit dem lösemittelfreien Zweikomponenten-Epoxidharz-System Humidur[®] beschichtet.

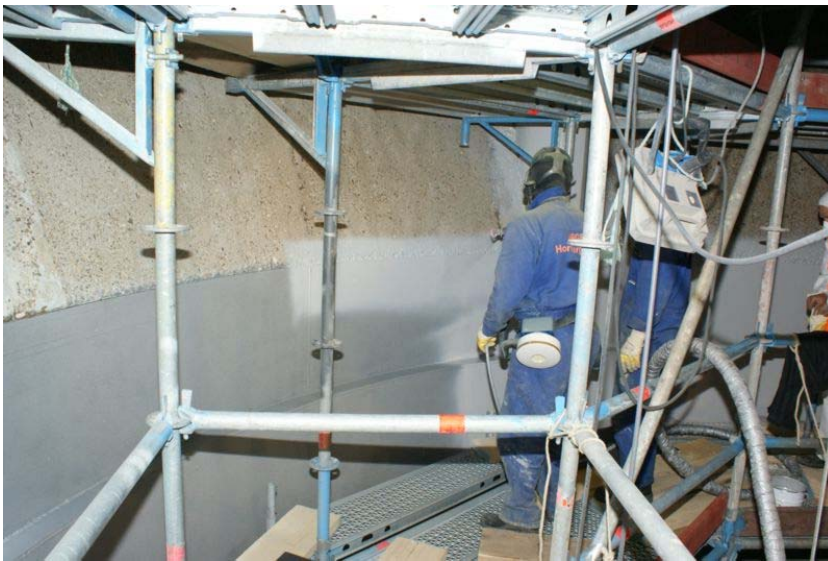
Das Bild zeigt die Applikation der ersten Schicht Humidur in der Senkrechtpanzerung des Einlaufturms

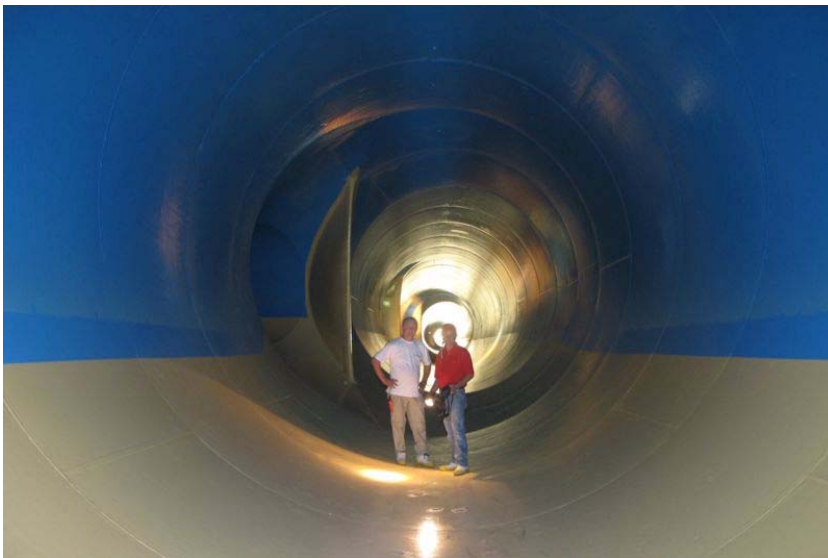
Das Bild zeigt die fertige Beschichtung der Oberwasserverteilerrohrleitung mit Sohl- und Sichelverstärkung.

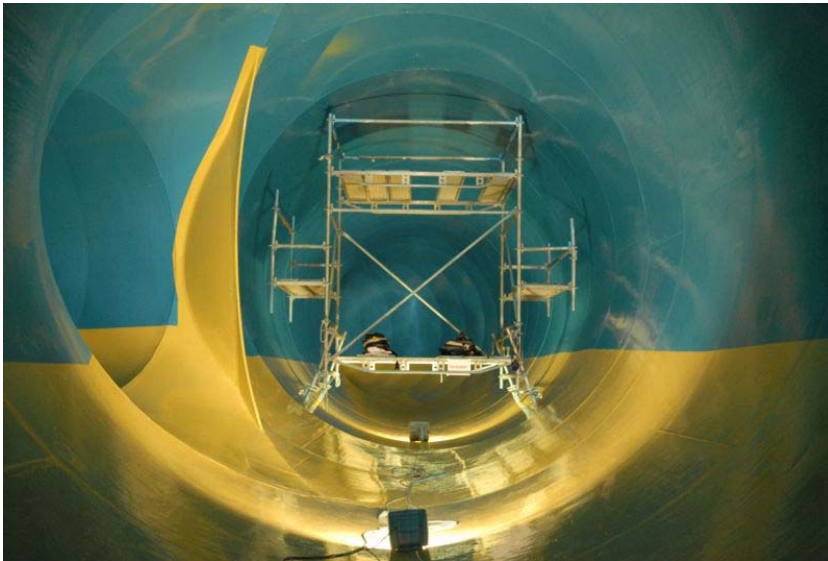
Das Bild zeigt die fertig beschichtete Unterwasserverteilerleitung mit Sohlverstärkung und Verstärkung in den Sichelbereichen (oberes Ende der Verteilerleitung).

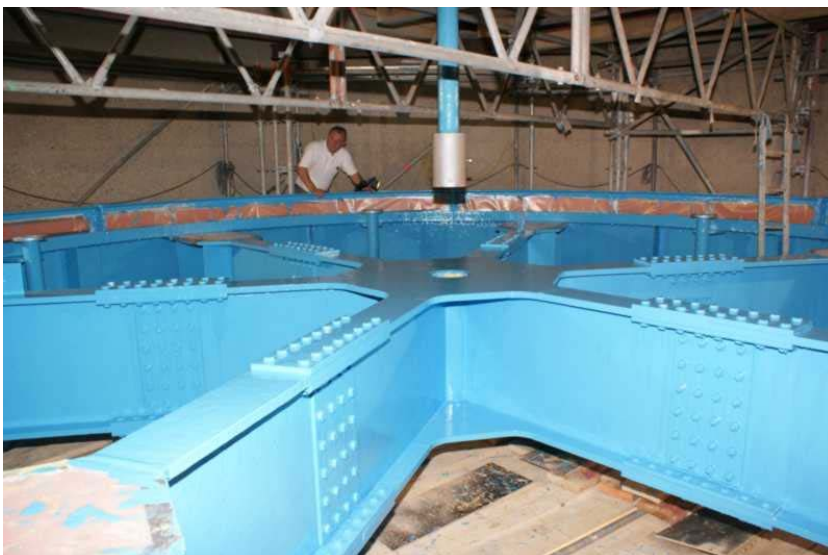
fertig beschichteter Zylinderschütz.

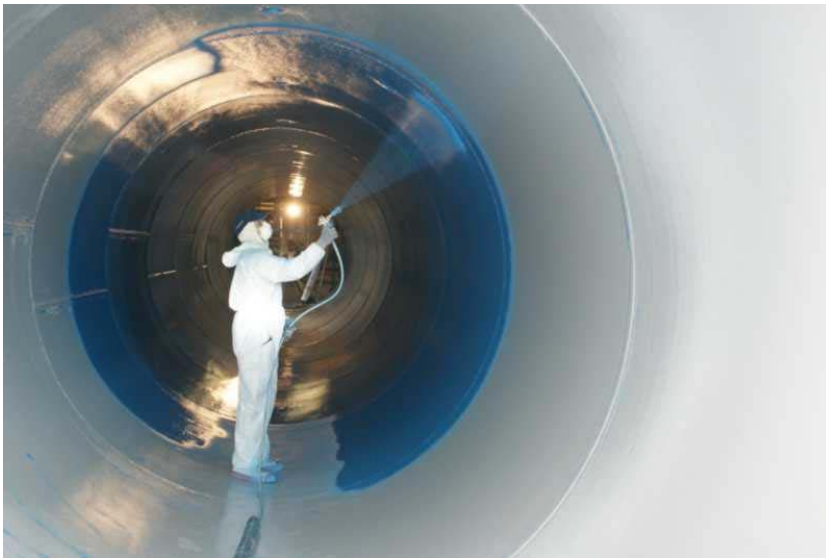
Applikation der zweiten Schicht Humidur in der Lindau-Überleitung.

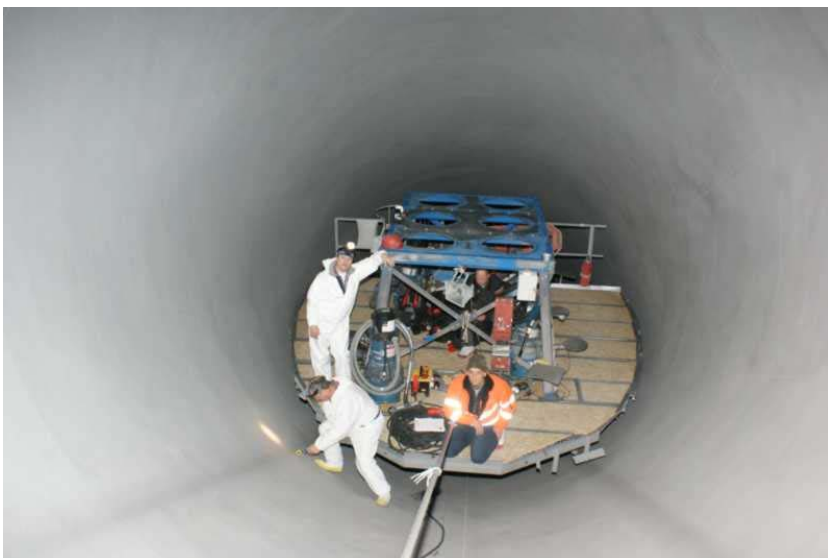
Sandstrahlabnahme im Druckschacht, letzte Kontrolle der Reinigung (Klebebandtest) vor Freigabe zur Beschichtung.

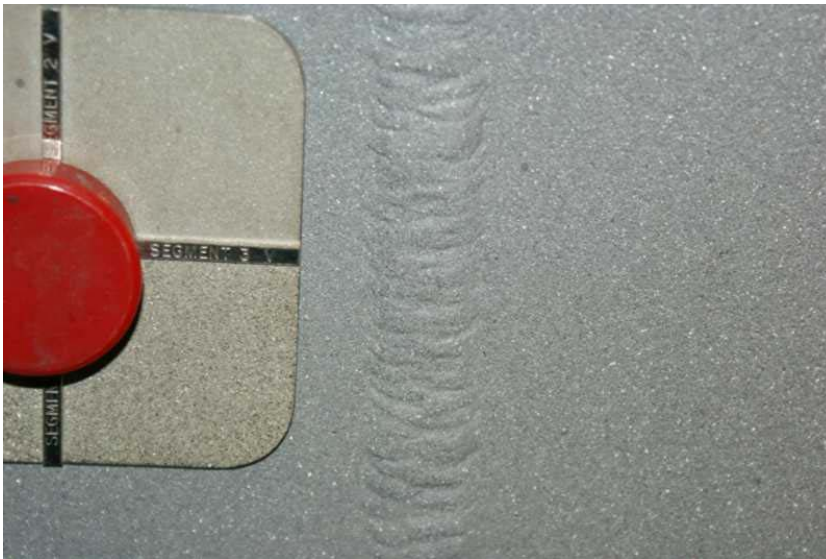
Detailaufnahme von der gereinigten Oberfläche mit ISO-Rauhigkeits-Vergleichsmuster.

Die Altbeschichtung wurde in einem ersten Strahlgang entgegen der Luftströmung entfernt (Schwarzbereich). Nach Reinigung und Freimessung durch ein akkreditiertes Institut wurde der Arbeitsbereich freigegeben (Weißbereich) und anschließend die Stahloberfläche in einem zweiten Strahlgang mit neuem Strahlmittel bis zu einer Reinheit von Sa3 gereinigt ($R_z > 60 \mu\text{m}$) und entstaubt.

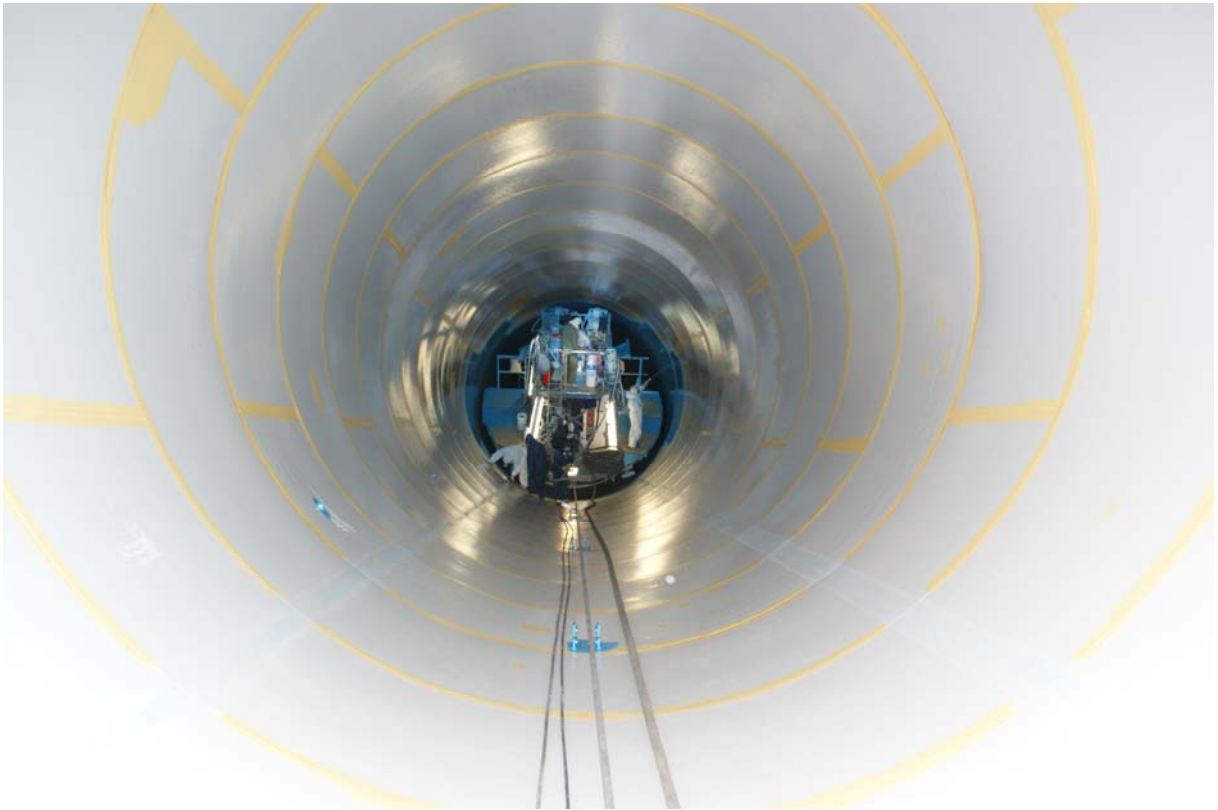
Das Bild zeigt die Applikation der zweiten Schicht Humidur (blau) im Druckschacht. Die Schweißnähte wurden nach Applikation der ersten Deckbeschichtung (Farbton grau) im Farbton gelb händisch vorgelegt.

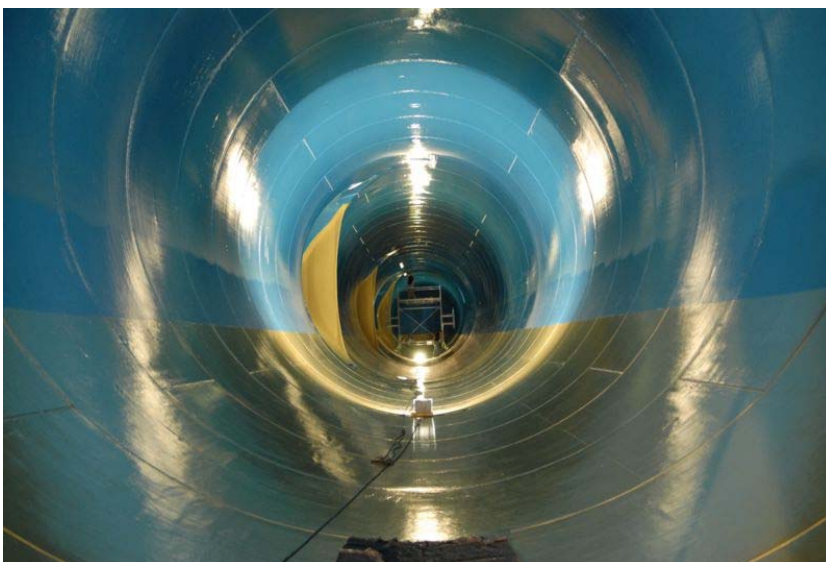
Das nebenstehende Bild zeigt die fertige Beschichtung in der Unterwasserverteilrohrleitung mit Verstärkung der Sohl- und Sichelbereiche.

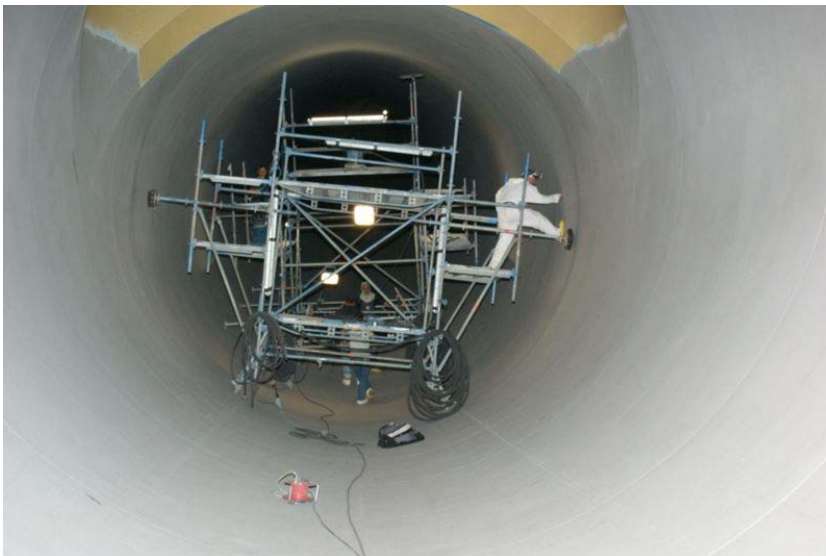
Das nebenstehende Bild zeigt die Abnahme der gereinigten Stahloberfläche in der Unterwasserverteilrohrleitung. Die Staubfreiheit wird mittels Klebebandtests auf die Erreichung des Reinheitsgrades m^2/g^2 geprüft (DIN EN ISO 8502, Teil 3).

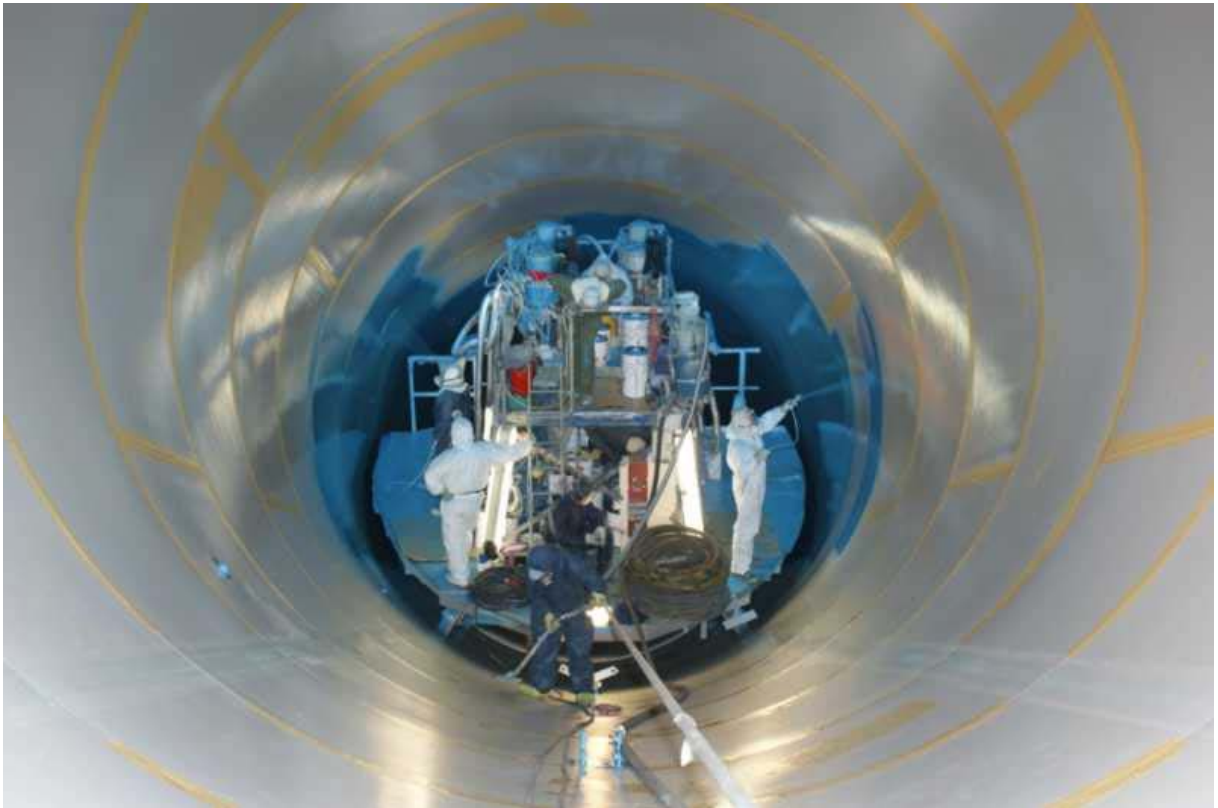
Das Bild zeigt die die Applikation der zweiten Schicht Humidur im Farbton blau im Druckschacht unter gleichzeitigem Einsatz von 3 Airless-Spritzgeräten auf dem Befahrungswagen. Die Schweißnahtbereiche wurden mit gelbem Humidur vorgelegt / vorgestrichen. Die aufgebrauchte Schichtstärke wurde während der Beschichtungsarbeiten mittels Naßfilmkamms laufend kontrolliert.
