Erneuerung der Innenbeschichtung der beiden Druckrohrleitungen des Brennerkraftwerkes

Beschreibung des Kraftwerkes

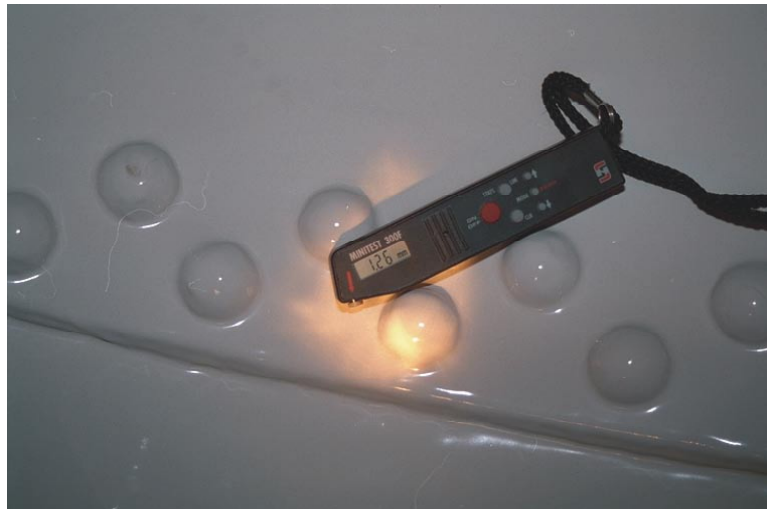
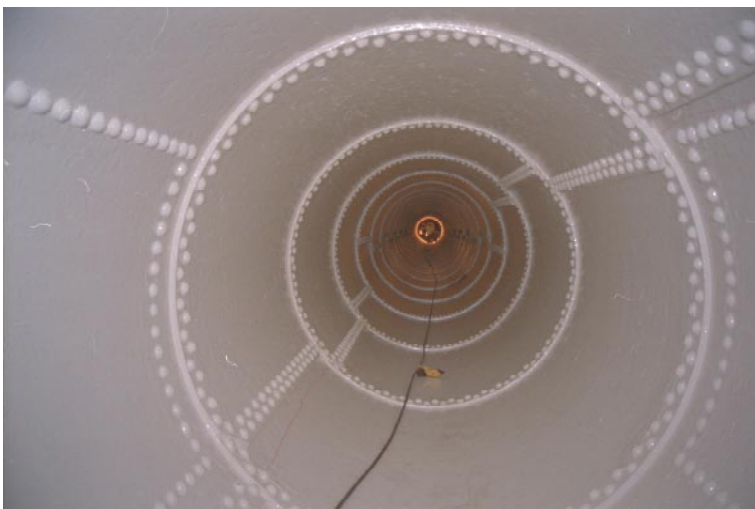
wurde im Zuge der Endkontrolle über 4.000 Messungen der Trockenschichtstärke mittels elektromagnetischem Schichtdickenmeßgerät durchgeführt. Eine weitere Kontrolle hat darin bestanden, die Oberfläche auf Porenfreiheit mittels Hochspannungsdetektors zu überprüfen. Weiters wurden Stahlplättchen während der Beschichtungsarbeiten beschichtet.

Auf diesen Plättchen erfolgten weitere Qualitätskontrollen durch Erstellen eines Schliffbildes sowie messen der Haftzugswerte. Haftzugswerte von 140 kg/cm² wurden ohne Fehler des HUMIDUR[®]-Systems erzielt. Die Begutachtung des Schliffbildes unter dem Mikroskop (1000-fache Vergrößerung) ergab eine wesentliche geringere Porosität als bei vergleichbaren Systemen.
